# 배열회수보일러(HRSG)에서 이상 유동(Two phase) FAC 고찰 A Two-phase FAC Study on Heat Recovery Steam Generator

**Abstract :** Flow accelerated corrosion (FAC) is one of the major causes of HRSG tube damage in combined cycle power plants. Research on FAC from power generation facilities has been in progress for a long time, and related reports are easily accessible. However, most of them are data on single-phase flow FAC that occurs relatively frequently; and most of the rare cases in domestic are FAC that occurs in single-phase flow. In particular, there are almost no cases of two-phase flow FAC in domestic combined cycle power plants, so there are no related reports or data. Due to this, it is causing confusion in the preparation of countermeasures in the event of an FAC occurring in the field. Based on FAC-related data, this paper describes the factors that cause FAC in single-phase flow and two-phase flow, as well as the location, damage states and countermeasures. In addition, it is possible to clarify the classification of FAC according to the flow state by introducing the case of FAC that occurred recently in a domestic combined cycle power plant. Therefore, through this paper, it is poss

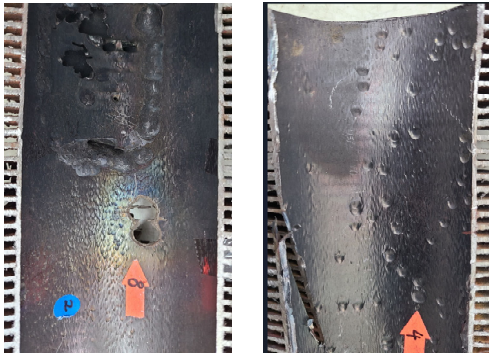
Fig. 10 Inner state of tube leaking due to FAC damage

국내 A 복합발전소 1호기의 LP Evaporator는 연소가스 흐름 방향에 따라 #1, 2열은 SA213 T11 저합금강 재질로서 외경 50.8 mm, 두께 2.7 mm이고, #3~5열은 외경과 두께는 #1, 2열과 같으나 SA178 D 탄소강 재질을 사용하고 있다. 튜브 열수는  $5 \times 72 = 360$ 열로서 좌우 Header에 각각 180열씩 배치되어있으며, 튜브 전장은 21 m이다. 수질은 환원성 휘발성 처리 [AVT(R)] 방식으로 관리하고 있다. Fig. 10은 최근 FAC에 의해 누설이 발생한 튜브 내면 상태 사진을 보여주고 있다. 내면 상태는 전형적인 이상 유동 손상 형태인 검은 색깔의 윤(Black Shiny)이 나는 표면과 누설이 발생하는 주변에는 일정한 방향성이 없는 많은 딩플(Dimple)이 있다. 튜브 누설은 딩플이 중첩된 곳에서 발생하였다.

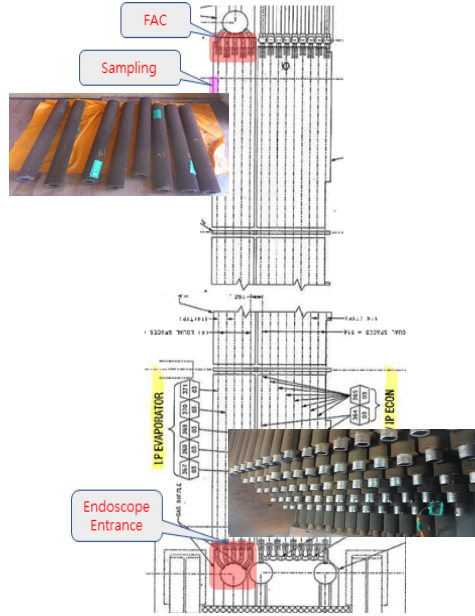
Fig. 11 LP Evaporator tube inspection location and FAC occurrence site

LP Evaporator 튜브 전장은 약 21 m로, 튜브 내부 검사는 Fig. 11에 나타낸 바와 같이 하부 Stub tube를 절단하고 절단된 튜브로 내시경을 삽입하여 검사하였다. 검사는 FAC에 취약한 탄소강을 사용한 #3~5번열 위주로 실시하였으며, 상대적으

손상은 튜브 별로 진행의 정도 차이는 있으나, 손상은 상부 헤더 Stub tube 용접부에서 하부로 0.5~1.5 m 떨어진 직관부에서 발생하였다. 튜브 건전성 평가는 손상 정도에 따라 Fig. 12와 같이 등급으로 나누어 구분하였다.

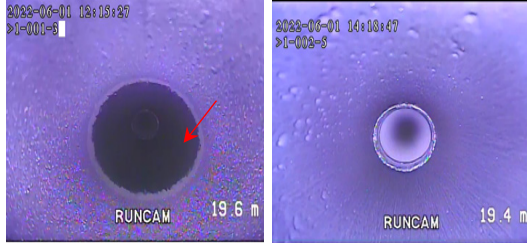
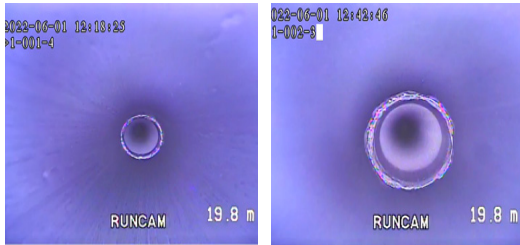
Fig. 12 Endoscopic evaluation grade

Grade	State
F2	- A serious state in which dimples occur deeply over a wide range
F1	- FAC initial state with dimple phenomenon but small depth
F0	- Scale boundary layer, a sign of FAC, but no dimples
N	- Steady state with no signs of FAC
X	- Failure to perform inspection or poor quality of endoscope

Scale boundary layer as a sign of FAC

FAC F2 state

FAC F1 state

FAC F0 state

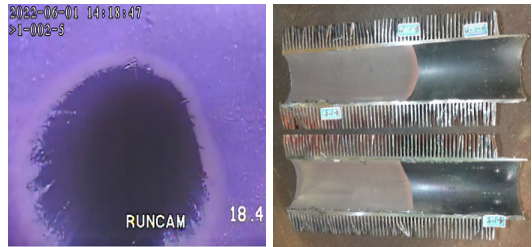
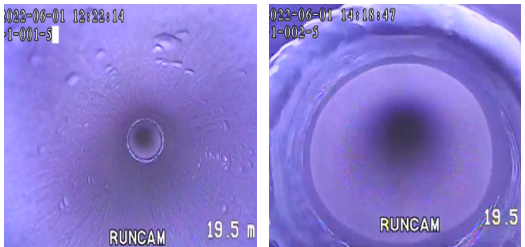
Fig. 13 Oxide boundary layer and FAC generation

Fig. 13은 산화물 경계층에서 나타난 FAC 발생 사진을 정리하여 나타내었다. 대부분 튜브 하부에서 약 18 m 지점에서 Ring 형태의 산화물( $Fe_3O_4$ ) 경계층이 관찰되고 경계층 상부로 이동하면서 이상 유동의 FAC 손상 형태인 검은 색깔의 윤(Black Shiny)는 외면과 많은 딩플(Dimple)이 관찰되었다. 산화물 경계층은 습증기의 격렬한 난류 유동에 의해 튜브 내면의 산화층이 제거된 것으로 보이며, 이와 같은 현상은 이상 유동 FAC의 전조 현상으로 볼 수 있다. 산화층이 제거된 경계층 이후로부터 이상 유동에 의한 FAC 발생이 시

작되었으며, 약 19 m 지점에서 Stub tube 용접부인 20 m 지점 사이에서 국부적으로 두께가 감속된 딴플 형상이 집중적으로 관찰되었다. 용접부 이후 Stub tube는 재질이 저 합금강(T11)으로 이곳 튜브 내면에서는 FAC 현상이 관찰되지 않았다.

Oxide boundary layer at about 18M

Local thickness reduction Good inner surface of by FAC over oxide low-alloy tube at the upper boundary layer part of the welded part

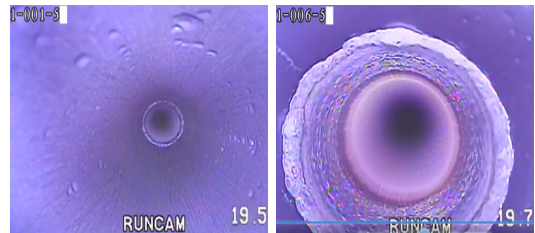
Fig. 14 Unit 1 Grade F2 and low-alloy steel tube inner condition and inspection result (162 tubes)

Fig. 14는 내시경 검사 결과 1호기 FAC 발생상태를 정리하여 나타내었다. 검사 결과, 저합금강 재질(T11)인 #1~2열은 FAC 현상은 관찰되지 않았으며, 탄소강 재질인 #4~5번열에서 FAC가 집중적으로 발생하였다. #4~5번열 중 #5 번열에서 FAC 현상이 가장 심하게 나타났으며, 운전 중인 4개 호기 모든 열(97.4%)에서 FAC 발생 전조 현상인 산화물 경계층이 나타났다. FAC에 의한 국부적인 두께 감소(Dimple)가 심하고 손상 부위가 많은 F2 등급이 1호기에서 55개소(33.9%)가 발생하였다.

FAC(Flow Accelerated Corrosion)는 복합발전소의 HRSG 튜브 손상의 주요 요인 중인 하나이다. 따라서 이에 대한 연구는 오랫동안 수행되어 왔으며, 관련 보고서도 쉽게 접할 수 있다. 그러나 대부분 발생 빈도가 높은 단상 유동 FAC에 대한 자료이며, 국내 발생 사례도 단상 유동 FAC가 대부분이다. 매우 드물게 발생한 이상 유동 FAC는 관련 자료 및 국내 사례가 많지 않아 현장에서 대응방안 마련에 많은 어려움을 느끼고 있다. 본 고에서 국내 복합발전소에서 발생한 LP Evaporator 튜브 이상 유동 FAC 손상 사례를 통하여 단상 유동과 이상 유동의 발생 요인의 차별성을 분석하여 좀 더 명확한 대응방안 마련을 가능하게 하였으며, 이상 유동 FAC 발생 위치 및 손상 형태 등을 사례를 통해 제시함으로써 명확한 구분이 가능하게 하였다. 본 고에서 언급한 바와 같이 이상 유동 FAC는 단상 유동 FAC에 비해 손상 범위가 넓고 운전 방법으로는 개선이 제한적이므로 사례에서 확인된 바와 같이 저합금강(T11) 사용 튜브에서는 FAC가 발생하지 않은 것을 참고하여 향후 복합화력발전소 건설이나 설비개선 시 적극적인 재질 격상(탄소강→저합금강)이 필요하다.

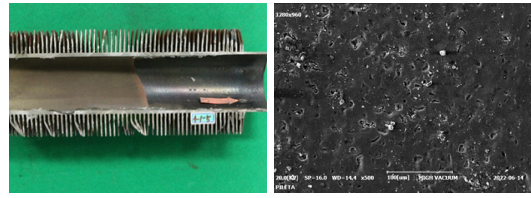
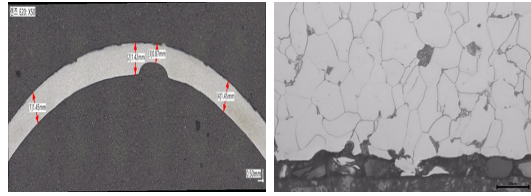
Fig. 16 Tube inner state(a) and FAC site tube thickness and metal structure

Fig. 16에는 FAC가 발생한 경계층 상부 분석결과 중 튜브 내면 상태와 FAC 발생 부위의 튜브 두께 및 금속 조직의 현미경 사진을 나타내었다. 튜브 내면의 산화물 경계층 상부 튜브 내면은 전형적인 이상 유동 FAC 외면으로 검은색을 띠고 윤이 나며 산화 스케일은 거의 부착되지 않았다. 이러한 현상은 경계층 부위에서 격렬한 비등으로 난류가 발생하면서 내면의 산화 스케일이 제거되어 발생한 것으로 판단되며, 경계층 이후에서는 FAC 현상에 의한 두께 감소가 전반적으로 발생하였다. FAC가 발생한 부위는 산화 스케일 층이 관찰되지 않았으며, FAC가 발생한 부위는 전반적으로 두께가 감소되었다. 덩풀이 발생한 부위의 튜브 두께는 0.8 mm(설계 : 2.7 mm)로 약 1.9 mm가 감육되었다. 손상 부위가 검고 윤나는 표면과 덩풀에 의해 국부적으로 두께 감육이 발생한 현상은 전형적인 이상 유동(Two phase) FAC에 의한 것으로 판단된다.

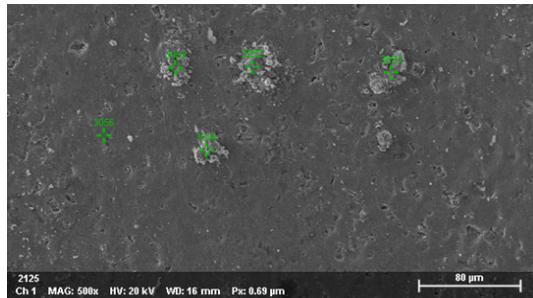
Fig. 17 Scale component attached to the inside of the tube

튜브 내면에 부착된 미량의 스케일 성분을 확인하기 위해 EDX로 분석하였으며, 그 분석결과는 Fig. 17에 나타내었다. 분석결과, Fe, C, O 성분이 검출되었으며, 다른 성분이 검출되지 않은 것으로 보아 미량 부착된 스케일은 산화철( $Fe_3O_4$ )로 판단된다.
