# 배열회수보일러(HRSG)에서 이상 유동(Two phase) FAC 고찰 A Two-phase FAC Study on Heat Recovery Steam Generator

**Abstract :** Flow accelerated corrosion (FAC) is one of the major causes of HRSG tube damage in combined cycle power plants. Research on FAC from power generation facilities has been in progress for a long time, and related reports are easily accessible. However, most of them are data on single-phase flow FAC that occurs relatively frequently; and most of the rare cases in domestic are FAC that occurs in single-phase flow. In particular, there are almost no cases of two-phase flow FAC in domestic combined cycle power plants, so there are no related reports or data. Due to this, it is causing confusion in the preparation of countermeasures in the event of an FAC occurring in the field. Based on FAC-related data, this paper describes the factors that cause FAC in single-phase flow and two-phase flow, as well as the location, damage states and countermeasures. In addition, it is possible to clarify the classification of FAC according to the flow state by introducing the case of FAC that occurred recently in a domestic combined cycle power plant. Therefore, through this paper, it is poss

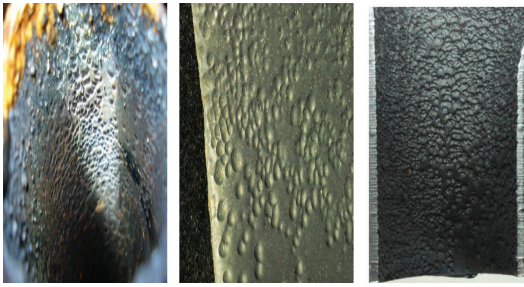
Fig. 7 Two-phase flow FAC damage form in HRSG LP Evaporator tube<sup>6)</sup>

생한 이상 유동 FAC 손상 형태를 사진으로 나타내었다. 이상 유동 FAC 손상 형태는 검은 색깔의 윤(Black Shiny)이 나는 표면과 손상이 발생하는 주변에 점식(Pitting Corrosion)과 혼돈할 수 있는 많은 딩플(Dimple)이 있다. 이들은 단상 유동의 손상 형태인 갈깃자 무늬(Chevrons)와는 달리 방향성이 없다. 손상이 증가하여 딩플이 중첩될 때 단상 유동과 같은 손상 형태가 나타날 수 있으나, 검은 색깔의 윤이 나는 표면은 유지된다.<sup>6)</sup>

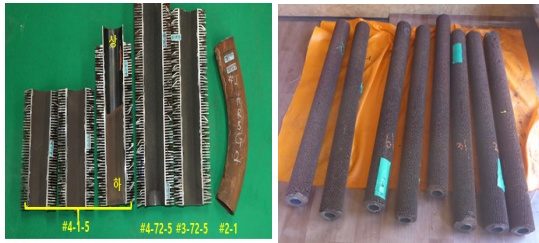
Fig. 15 Sample Tubes and Analytical Items

부 헤더 인접부에서 총 8개를 채취하였다. 각 샘플 튜브 상태 및 분석 항목은 아래 Fig. 15와 같으며, 분석은 8개 샘플 중 상대적으로 취약한 4개를 선정하여 실시하였다. 본 고에서는 FAC가 발생한 #4-01-5열 튜브에 대해서 내면 상태와 스케일 부착상태 및 성분 등의 분석결과를 기술하였다.

Row	Location	States	Analysis Items
#4-01-5	Top 16M	FAC Generation	Inner state, thickness, scale thickness and composition
#4-72-5	Top 16M	Scale deposits inside the tube	Inner state, thickness, scale thickness and composition
#3-72-5	Top 16M	Scale deposits inside the tube	Inner state, thickness, scale thickness and composition
#2-1	Bottom Header Stub	Scale deposits inside the tube	Inner surface condition, thickness, scale component and deposition amount
