## 재열기튜브 인공결함 평가 및 신호분석에 관한 연구 Research on the Artificial Defect Evaluation and Signal Analysis for Reheater Tube

**초록 :** 유동층보일러 내에 설치된 재열기튜브는 보수를 위한 접근이 제한되어 있으며, 가동년수의 증가에 따라 손상 또한 늘어나고 있는 추세이다. 튜브의 손상이 발생되기 전까지는 적절한 검사 방법이 없는 상태이며, 튜브의 내외면에 대한 검사방법 또한 현재까지 없는 상태이다. 본 연구에서는 유도초음파를 이용한 재열기튜브의 비파괴검사를 위한 데이터를 취득하고 결함평가 시스템을 개발하기 위하여 재열기튜브의 시험편을 대상으로 예비시험을 수행하였으며, 유도초음파를 이용한 재열기튜브의 검사에 대한 효과성을 입증하였다.

**Abstract :** The reheater tube(Intrex RH) installed in the fluidized bed boiler is difficult to repair due to limited access, resulting in damage due to the increase in operating years. There is no proper inspection method until leakage of the tube occurs, and in particular, there is no inspection method for the inside and outside of the tube. In this study, in order to acquire data for guided ultrasonic non-destructive inspection of reheater tubes and develop a defect evaluation system, a preliminary test was conducted on a test piece for reheater tube inspection, and the effectiveness of the guided ultrasonic test technique for reheater tubes was confirmed.

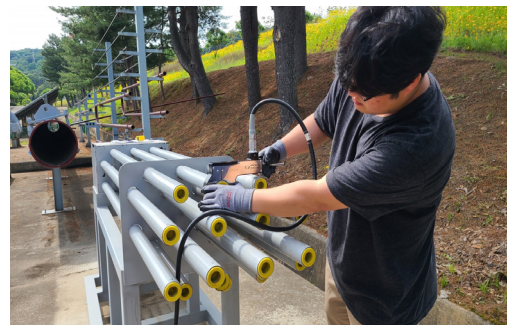
Fig. 2 Sepecimen test for reheater tube

Fig. 2는 재열기튜브 목업(Mock-up) 시험편에 대한 유도초음파 검사를 수행한 사진이다.

데이터를 수집하기 전에 압전센서와 케이블을 점검하였으며, 점검은 크게 2가지로 진행된다. 압전센서와 케이블의 외형에 대한 변형 유·무를 확인하고, 커넥터 내부에 이물질 여부와 커넥터 핀(Connector pin)의 상태를 확인한다. 수신상태 점검은 유도초음파 검사 시스템과 압전센서를 연결하면 자동으로 측정이 진행되나 수동으로도 측정이 가능하다. 압전센서의 위치 선정은 검사영역이 근거리 음장을 벗어나도록 하고 압전센서 설치로 인한 재열기튜브의 손상에 대비하기 위해 설치할 부분의 두께를 원주 방향으로 90° 간격으로 측정하여 공칭 두께와 비교하였다. 압전센서 설치 시 케이블 커넥터가 재열기튜브의 3시 방향으로 오도록 설치함으로써 재열기튜브의 축 방향과 케이블 커넥터의 방향이 직각을 이루는지 확인하였다.
